体育看台室内改造方案

2025年3月24日

编制：产教融合事业部

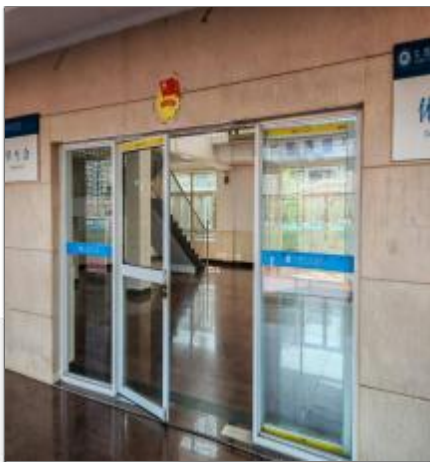
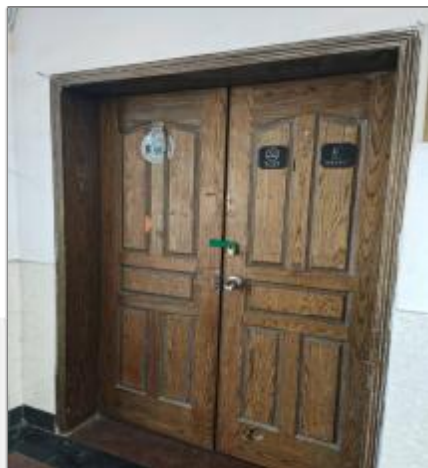
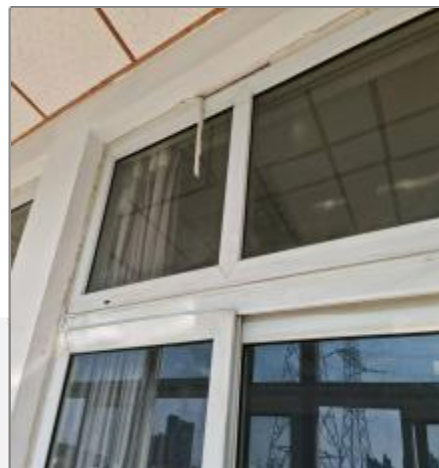
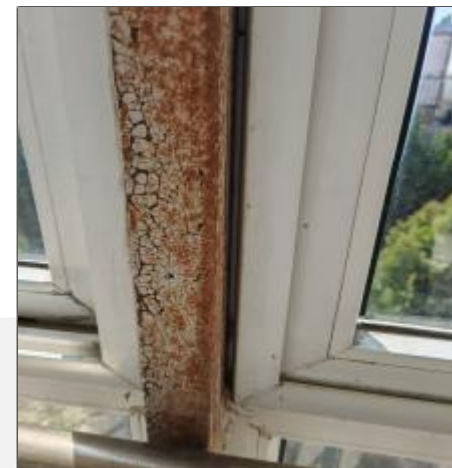
门窗现状照片

根据现场勘察，门窗存在以下问题：

- 1、门窗固定件及五金配件老化严重，多数窗户难开启闭合；
- 2、密封胶条开裂脱落；
- 3、门锁大多数已损坏；
- 4、固定立柱锈蚀严重；
- 5、部分玻璃破损。

改造方案：

- 1、原塑钢窗改为铝合金窗（含2F办公室门联窗）窗材质：80型普通铝材；玻璃品种、厚度：5mm+12空气+5mm钢化玻璃；
- 2、2F室内仓库小门及1F南侧卫生间木门更换新的木质门；
- 3、1F东西入户原塑钢门改为铝合金地弹簧门（门材质：门框壁厚1.3mm 3、玻璃品种、厚度：玻璃10mm厚钢化玻璃）；
- 4、1F东入户两侧原木质门改为钢制防盗门（钢制防盗门安装（含所有铰链，门锁等五金）门材质：门框壁厚2.0mm，门板壁厚1.0mm）。

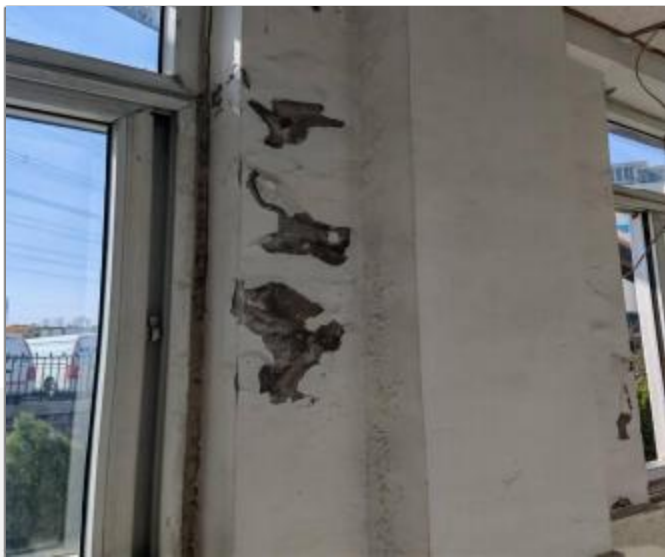
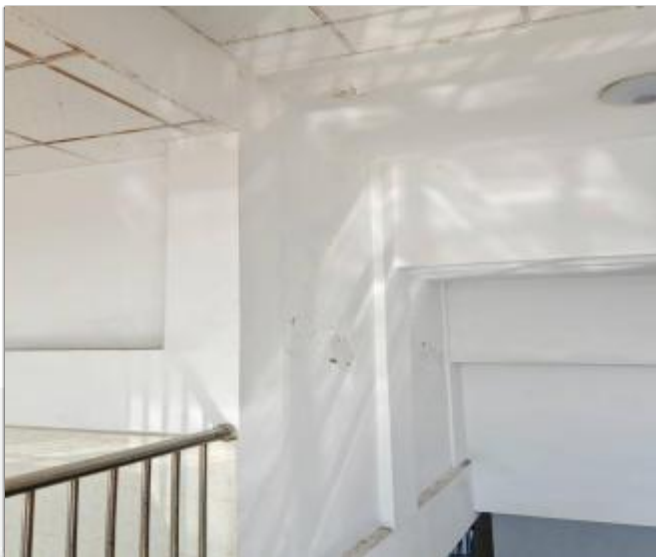
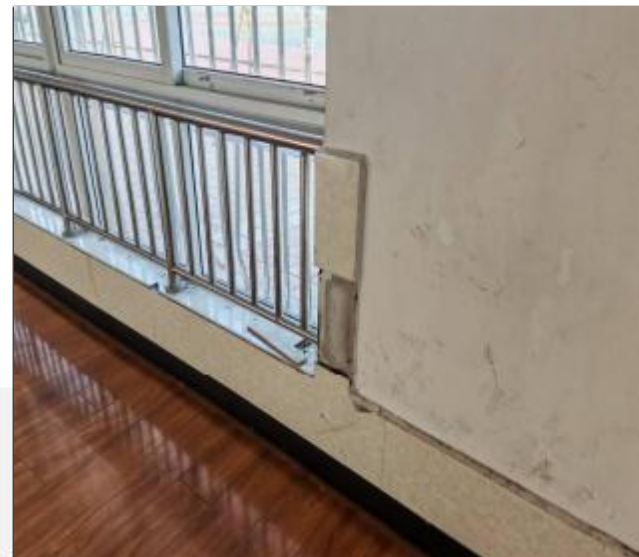
墙面现状照片

根据现场勘察，体育看台室内公区、办公室、舞蹈房等墙面、顶面存在起皮、脱落、开裂、发霉等情况

改造方案：

- 1、铲除涂料、裱糊面；
- 2、批腻子两遍，白色无机涂料一底，两面漆。

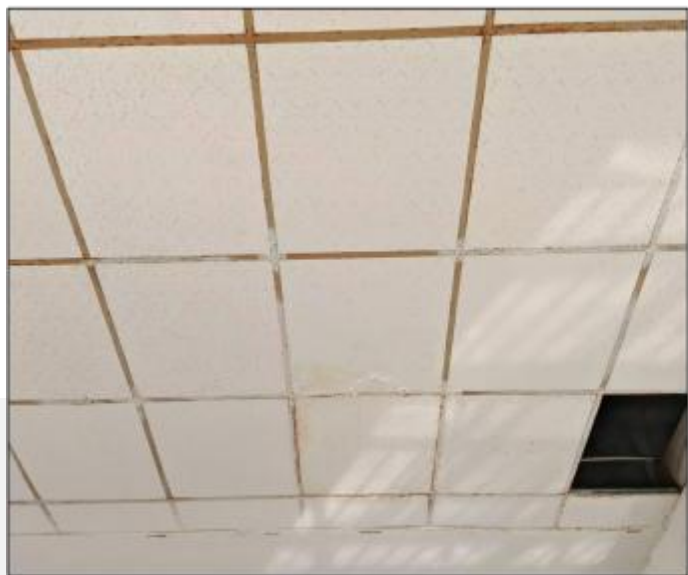
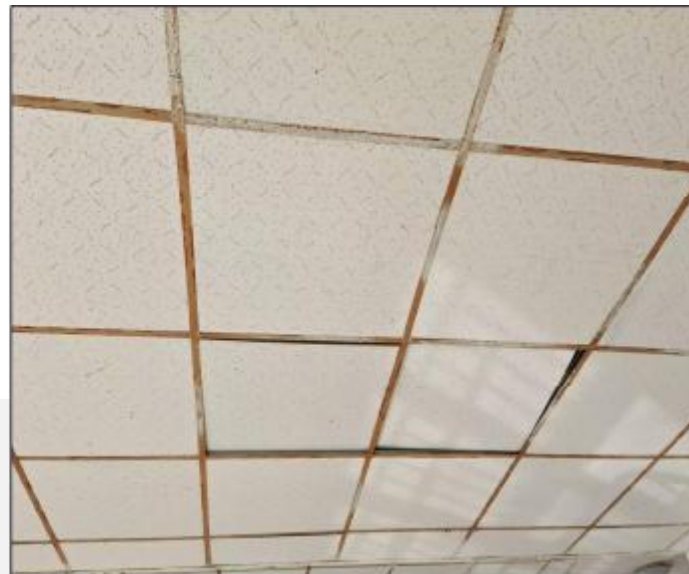
吊顶现状照片

根据现场勘察，体育看台室内公区、办公室、舞蹈房等吊顶存在锈蚀、发霉、变形、脱落等情况

改造方案：

- 1、拆除原吊顶及已锈蚀的吊杆及龙骨；
- 2、重新安装600*600矿棉板吊顶

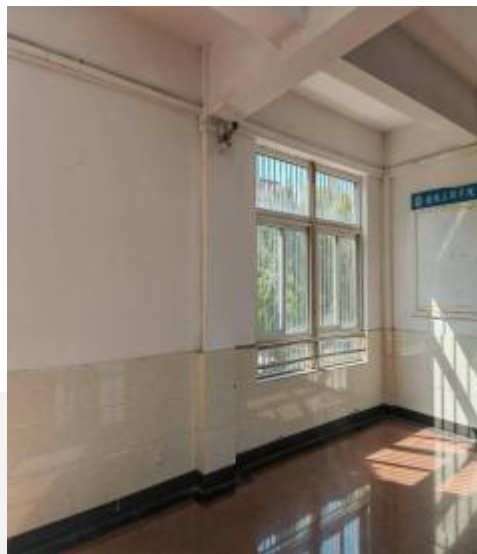
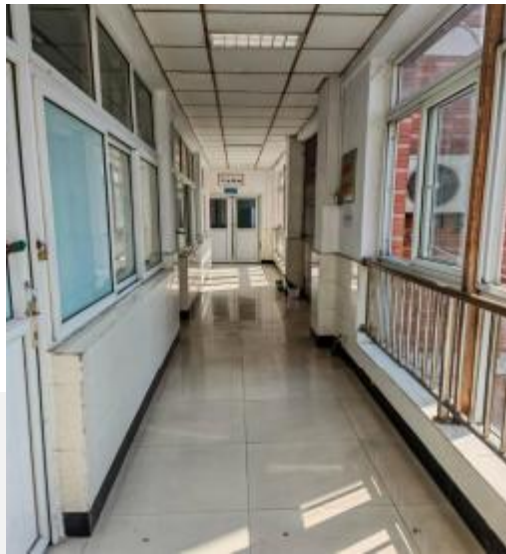
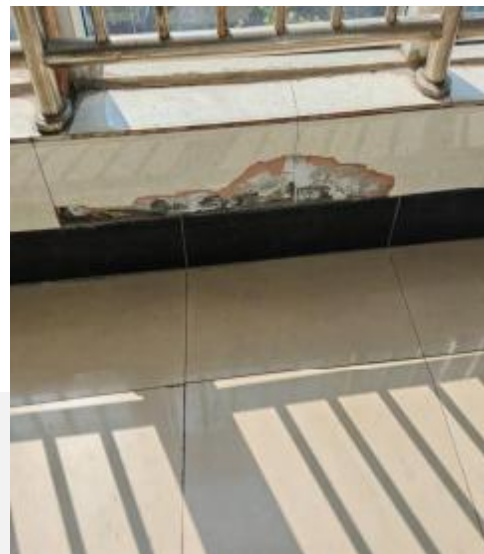
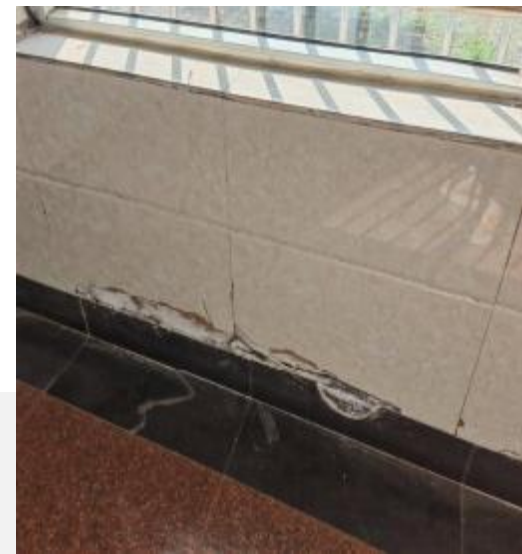
墙裙现状照片

根据现场勘察，体育看台室内公区原瓷砖墙裙多数空鼓、破损、开裂、脱落

改造方案：

- 1、在原有瓷砖墙裙面上安装冰火板8mm，结构胶粘接，金属线条收口（大面按照1.2m高度，局部较低处根据现场调整）
- 2、墙裙底部9mm基层板打底，1.2mm厚黑色不锈钢饰面，高度8cm。

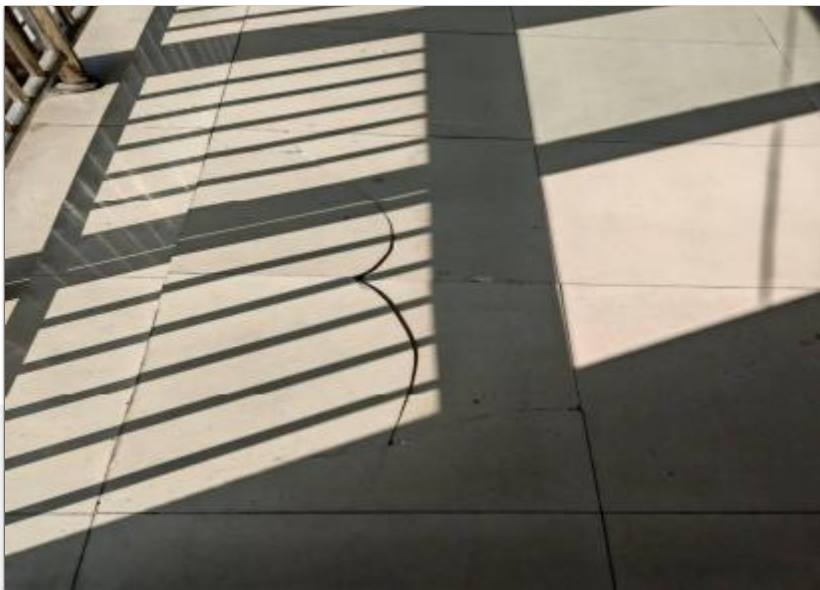
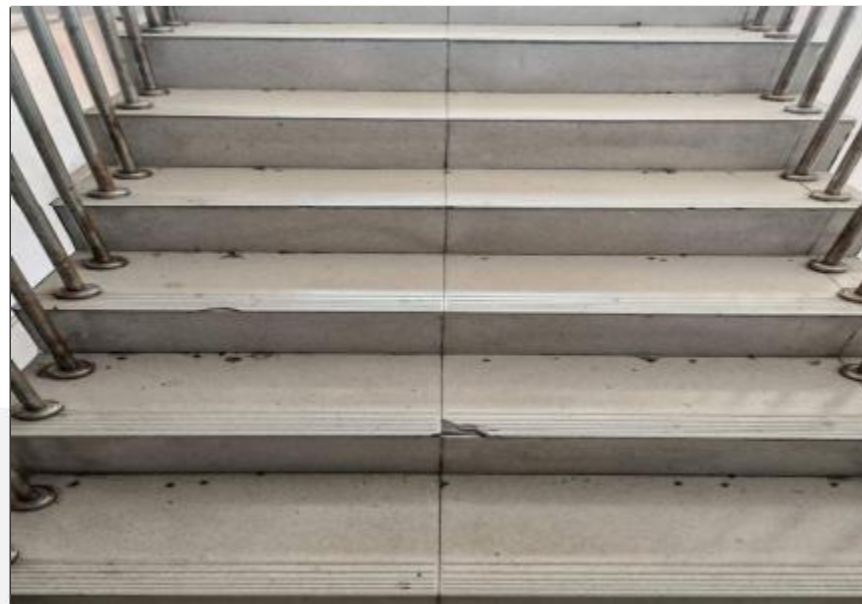
2F公区地面现状照片

根据现场勘察，体育看台室内公区原地砖、瓷砖多出空鼓开裂、起拱，楼梯道瓷砖破损

改造方案：

- 1、室内地砖空鼓、开裂等维修更换（600*600）
- 2、重新铺贴800*800防滑地砖

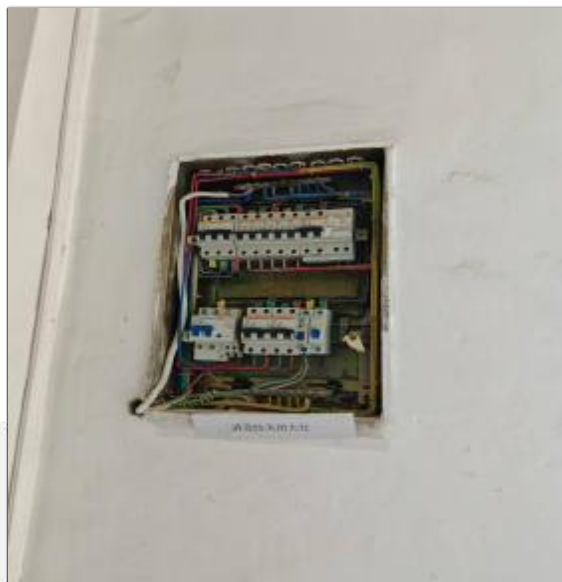
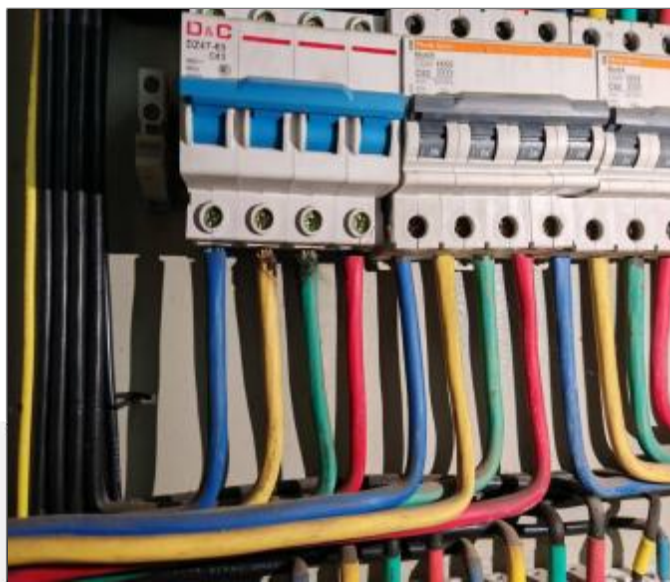
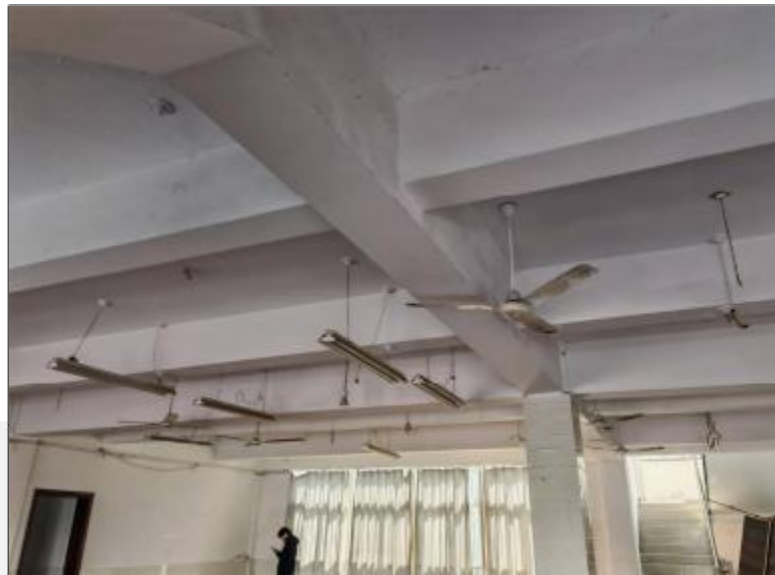
室内强电线路及设备现状照片

根据现场勘察，1F总配电柜内存在线路烧坏，老化等情况，1-2F控开箱外露，部分元器件老化；空调线路未规范布置等。

改造方案：

- 1、更换总低压配电柜及配电箱
- 2、更换室内电缆电线
- 3、增加办公室插座数量
- 4、原明敷管线改为暗埋
- 5、开关插座更换
- 6、灯具更换
- 7、风扇更换

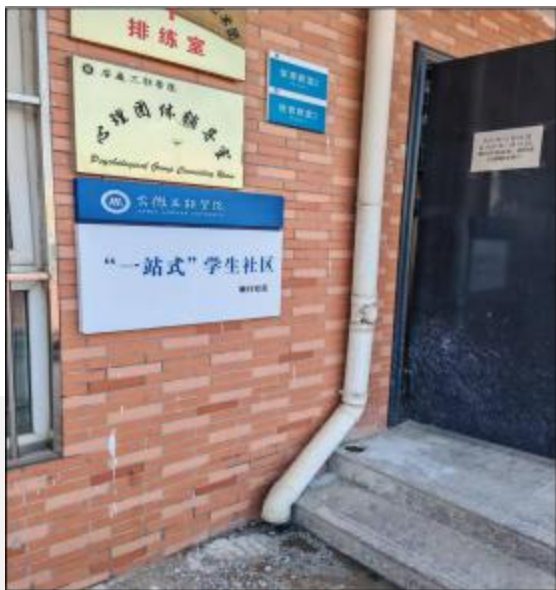
室外雨水管现状照片

室外雨水管老化，破损，多数为明排，且存在堵塞情况

改造方案：

- 1、拆除原雨水管
- 2、检查埋地管道堵塞情况
- 3、重新安装雨水管（暗埋），接至附近雨水沟

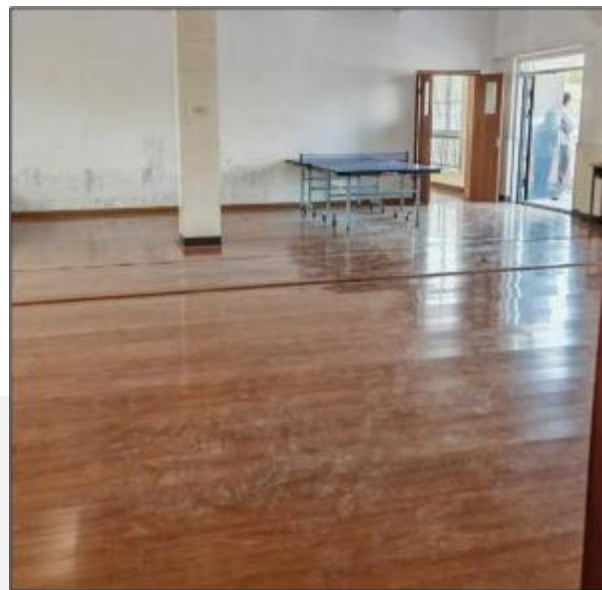
乒乓球室及舞蹈房现状照片

室内木地板空鼓、变形、墙面污染严重等

改造方案：

更换室内强化地板，并增加防水层
增加银镜（根据实际需要）
