体育看台室内改造方案

2025年3月24日

编制：产教融合事业部

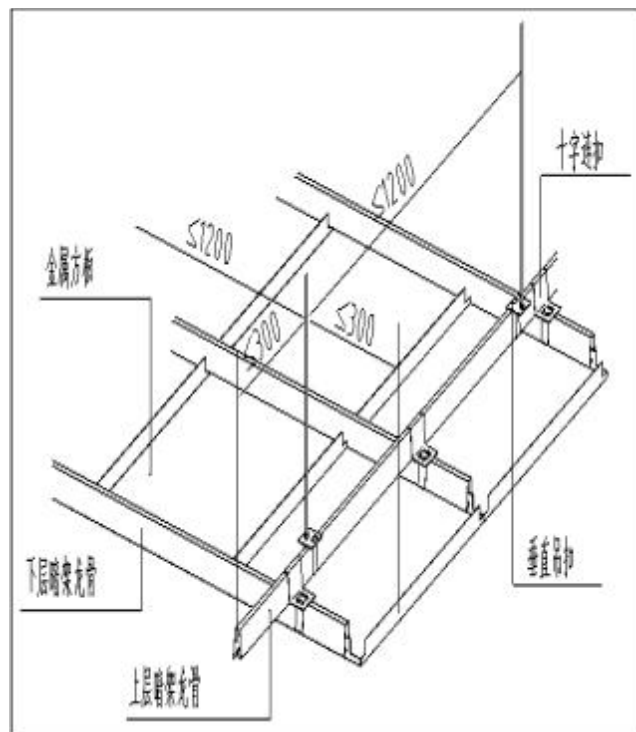
安装示意图

根据现场勘察，体育看台室内公区、办公室、舞蹈房等吊顶存在锈蚀、发霉、变形、脱落等情况

- 1、拆除原吊顶及已锈蚀的吊杆及龙骨；
- 2、重新安装600*600矿棉板吊顶

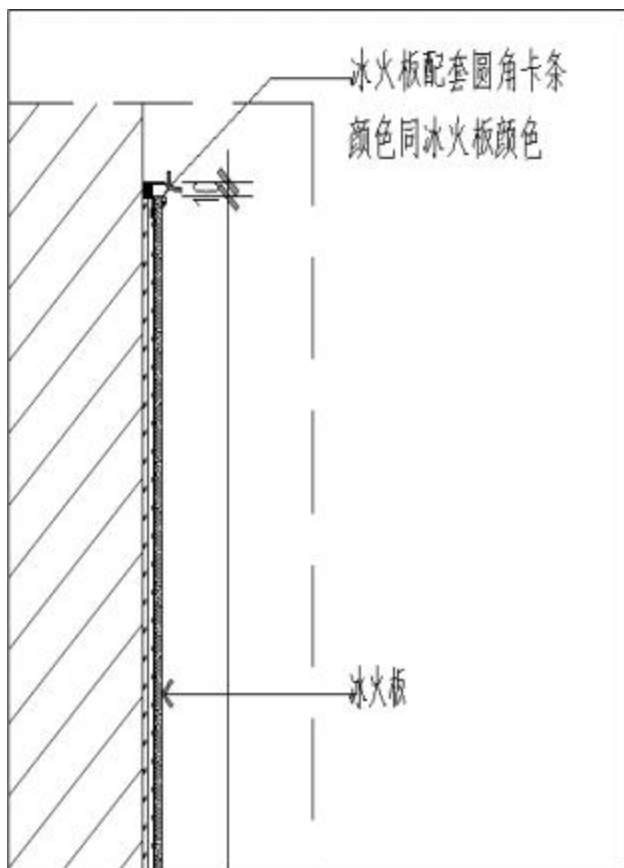
冰火板节点图

根据现场勘察，体育看台室内公区原瓷砖墙裙多数空鼓、破损、开裂、脱落

- 1、在原有瓷砖墙裙面上安装冰火板8mm，结构胶粘接，金属线条收口（大面按照1.2m高度，局部较低处根据现场调整）
- 2、墙裙底部9mm基层板打底，1.2mm厚黑色不锈钢饰面，高度8cm。
